# Projekt Die Burg – Abschlussbericht Archäologie

gem. Auftragsvergabe vom 28.12.2024 (LEADER Mittlere Alb, Projektnummer 09-1703-02-007)

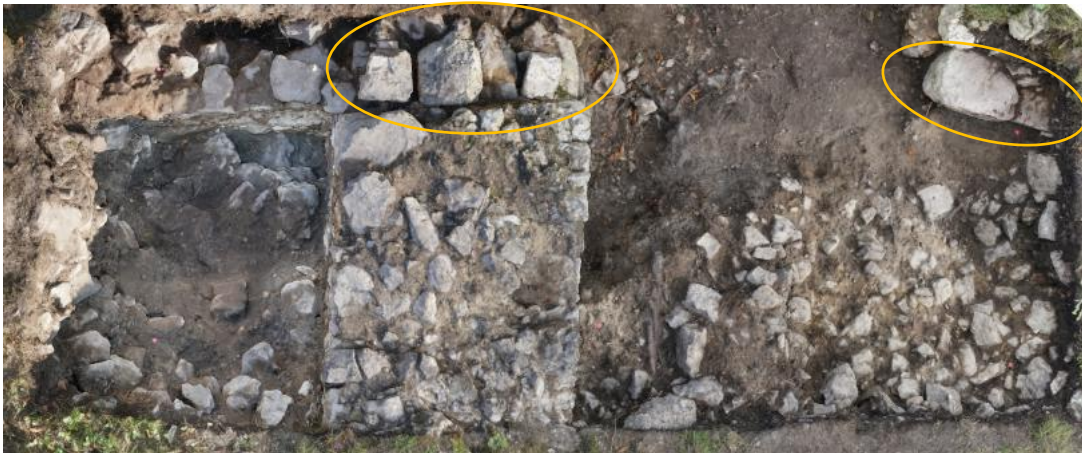
ABB. 1 SCHNITT 4 PLANUM 2 (AUSSCHNITT AUS 3D-MODELL). ZUR ÄLTESTEN BURGPHASE UM 1200 GEHÖREN LINKS DIE STEINE HINTER DER MAUERFUGE UND RECHTS DIE ZWEI LEICHT SCHRÄG STEHENDEN MAUERSTEINE (GELB UMKREIST). ANDERE MAUERN: PHASE II. BLICK GG. OSTSÜDOST.

Abb. 1 zeigt die zwei Mauerpartien dieser Phase, die bei der Lehrgrabung in Schnitt 4 zutage traten. Im Zwischenraum hat der Baumwurf von August 2023 die älteste Mauer komplett entfernt. Der (evtl. nur in dieser untersten Lage) winklige Verlauf könnte darauf zurückzuführen

sein, dass die Mauer hier ein aufragendes Felsstück überbaute. Insgesamt scheint die Mauer geradeaus weiter nach Südsüdwest gelaufen sein, wie ein zweiter, im Winter 2023/24 dokumentierter Baumwurf am Rand des Gipfelplateaus zeigte, wo derselbe, charakteristisch beigefarben verwitternde Mörtel dieser Phase erneut auftrat.

An der Stelle des Festen Hauses der ersten Phase, dieses in Teilen noch einbindend (Abb. 1) wird ein mehrzonigen Festes Haus errichtet, das das kleine Gipfelplateau Richtung NNO erweitert. Sowohl in der Süd- als auch in der Nordzone findet ausweislich der Ofenkachelstreuungen adliges Wohnen statt (Ganerbenburg?), möglicherweise mit getrennten Burgzugängen.

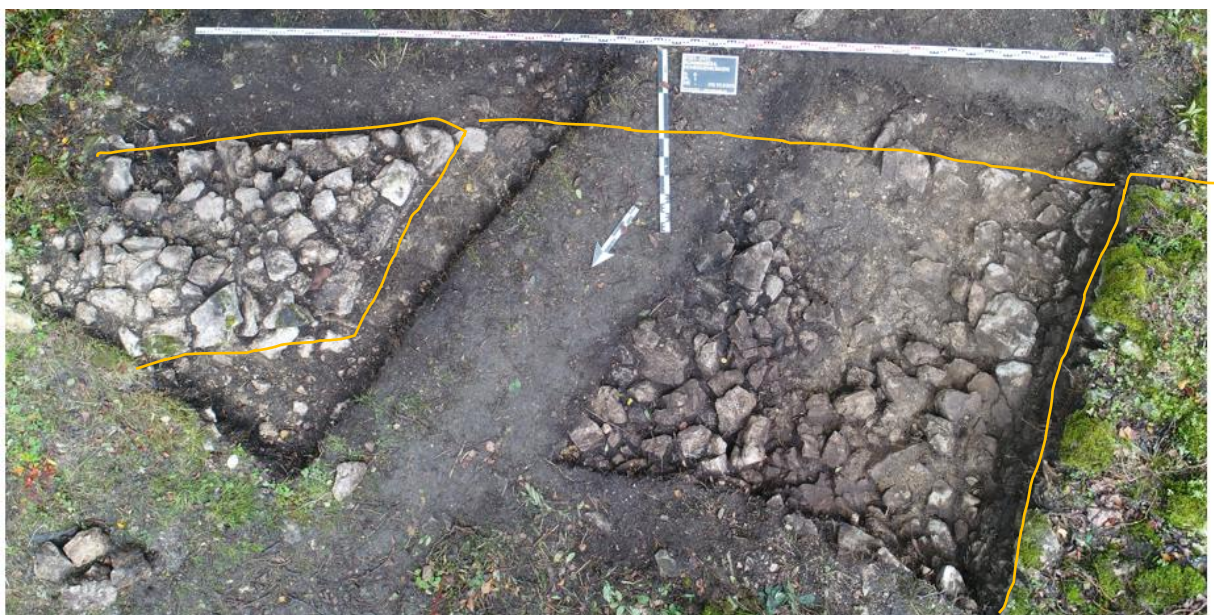
ABB. 2 SCHNITT 6 PLANUM 1, BLICK GG. SÜDSÜDOST. AN DEN SCHALENTURM (RECHTS) SCHLIESST DIE AUßENFRONT DER UMFASSUNGSMAUER AN. IM BEREICH LINKS DES WANDERWEGS IST DIE UMFASSUNGSMAUER KOMPLETT FREIGELEGT – MIT SCHALENMAUERWERK NACH INNEN, AUSSEN UND ZUM TOR.

**Phase II, um/nach 1250:** Nach einem Brand des ersten Festen Hauses wurde die Anlage zu einer wesentlich großräumigeren Ringmauerburg erweitert. Südlich des Berggipfels wird die Ringmauer durch einen integrierten Schalenturm verstärkt, der die westlich und östlich gelegenen Eingänge in die Burg kontrolliert. Der neu angelegte westliche Zugang erschließt die neu integrierte nördliche Kernburg (Burghof). Der östliche Zugang in die Burg (Abb. 2) geht vermutlich noch auf die Burg der Phase I zurück. Die hier freigelegten – generell: alle erhaltenen Ringmauerpartien – scheinen jedoch nach Phase II zu gehören. Noch unklar ist, ob dies auch für die Unterburg im Nordwesten und die Vorburg im Nordosten mit zugehörigem Burggraben gilt.

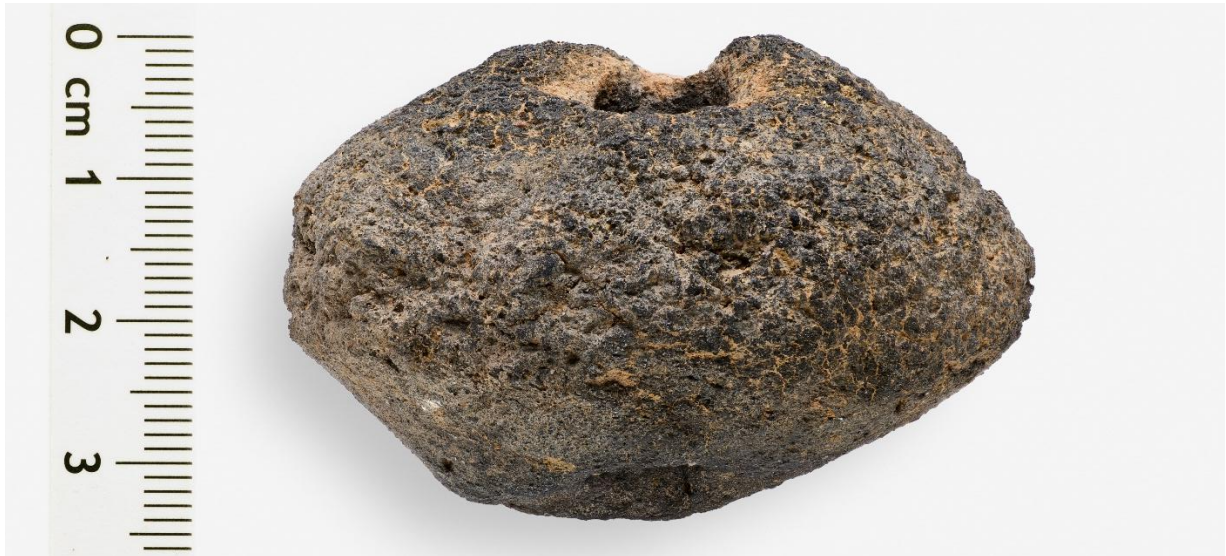
ABB. 3 KLEINES WEBGEWICHT, BEIM BRAND DES 13./14. JH. IN DER SÜDZONE DES FESTEN HAUSES IN SITU VERBRANNT.

Zu einem bislang noch unbestimmten Zeitpunkt in der 2. Hälfte des 13. oder im 14. Jahrhundert wird das mehrzonige Feste Haus in einem vernichtenden, wohl intentionell gelegten Brand zerstört. Die dabei erreichten Temperaturen waren so hoch, dass ein am Boden in der Südzone des Festen Hauses gelegenes kleines Webgewicht an seiner Oberseite bereits Anzeichen von Verglasung aufweist (Abb. 3).

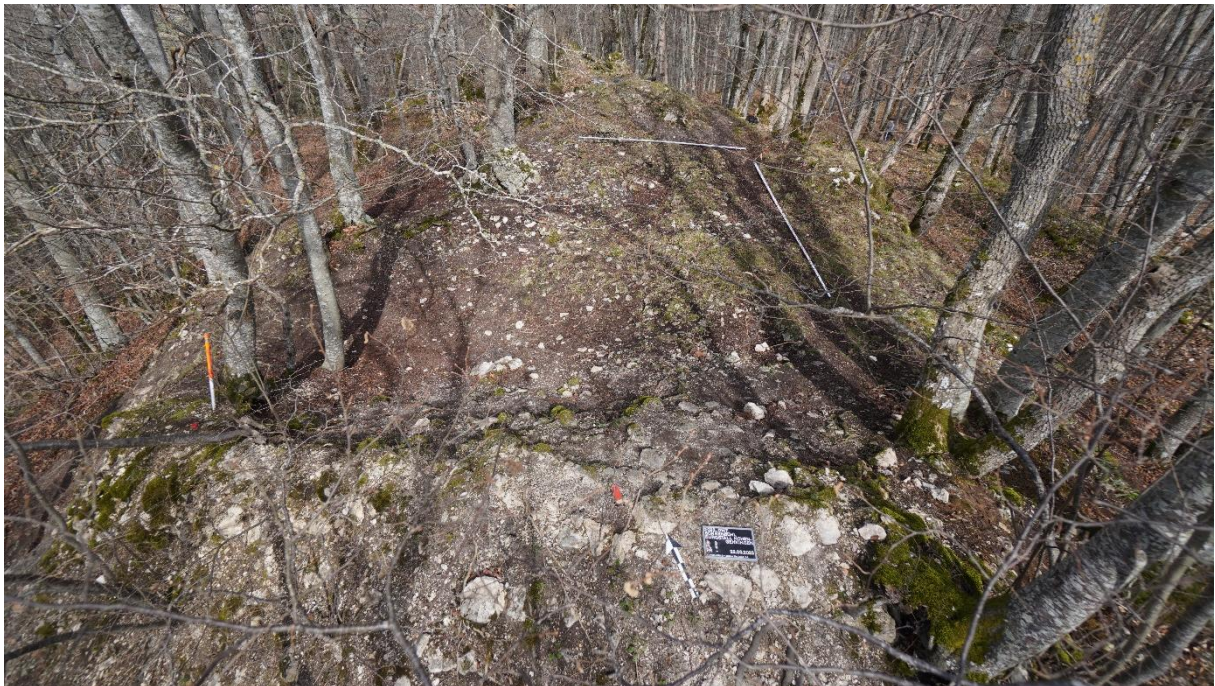
ABB. 4 DIE SCHILDMAUER – DIE MIT ABSTAND STÄRKSTE MAUER HOHENGENKINGENS – VOR DEN STURMZERSTÖRUNGEN IM AUGUST 2023. BLICK GG. NNO.

**Phase III, 2. H. 13./14. Jh.:** Wiederaufbau des Festen Hauses. Erst jetzt lässt sich die Schildmauer nach SSW sicher nachweisen (Abb. 4), sie kann aber auch schon nach Phase II gehören. Ein am Boden des Halbkellers in der Nordzone des Festen Hauses gefundenes Bodenstück einer Napfkachel, 2. Hälfte 13./1. Hälfte 14. Jahrhundert, könnte evtl. die Wiederaufbauarbeiten datieren – und in diesem Fall einen Anhaltspunkt dafür liefern, dass der Reichskrieg von 1311 als möglicher Zerstörungskontext in Frage kommt.

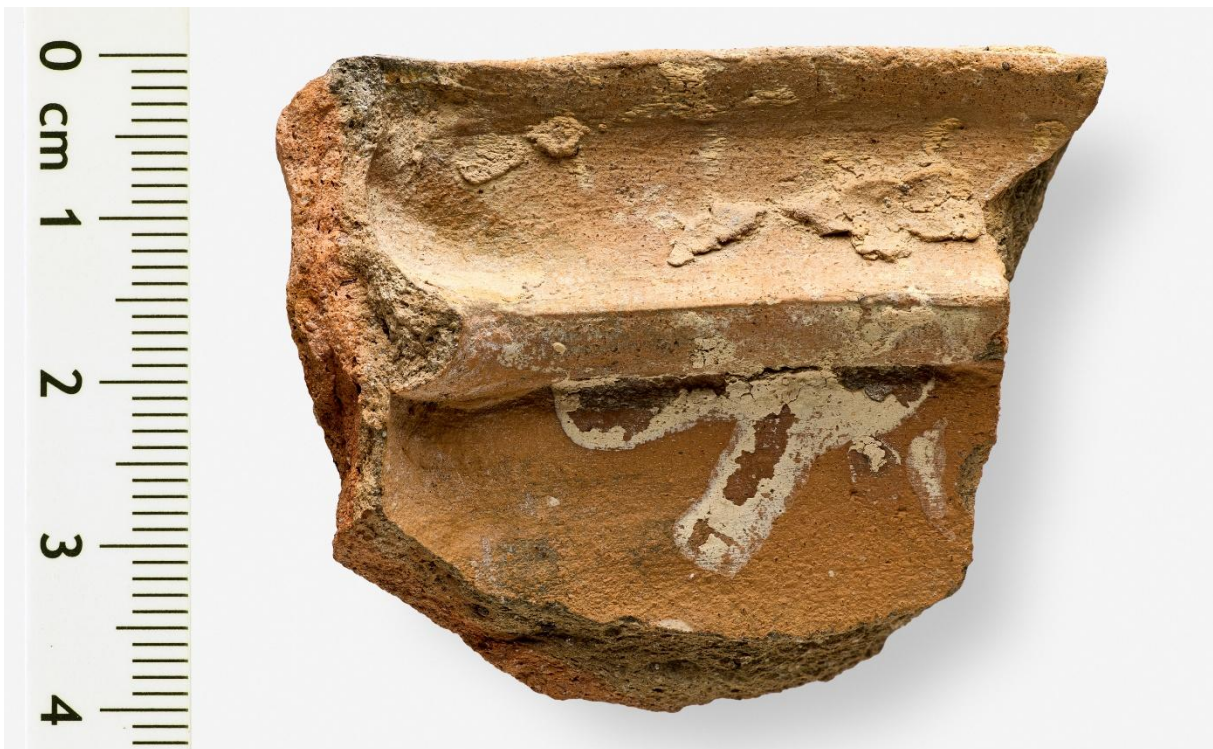
ABB. 5 EIN FRAGMENT EINER RECHTECKIGEN SCHÜSELKACHEL MIT KARNIESARTIGEM INNENRAND, LETZTES DRITTEL 14. JAHRHUNDERT – WOHL ZUM LETZTEN AUF HOHENGENKINGEN GENUTZTEN OFEN. AUS DEM ABRUCHSCHUTT IN DER NORDZONE DES FESTEN HAUSES.
